**Plan de ecoeficiencia y diagnóstico de la calidad de agua para  
consumo humano de las principales urbanizaciones del distrito  
de San Miguel-Puno**

**Informe final sobre Plan de ecoeficiencia y diagnóstico de la calidad de agua para consumo humano de las principales urbanizaciones del distrito de San Miguel-Puno**

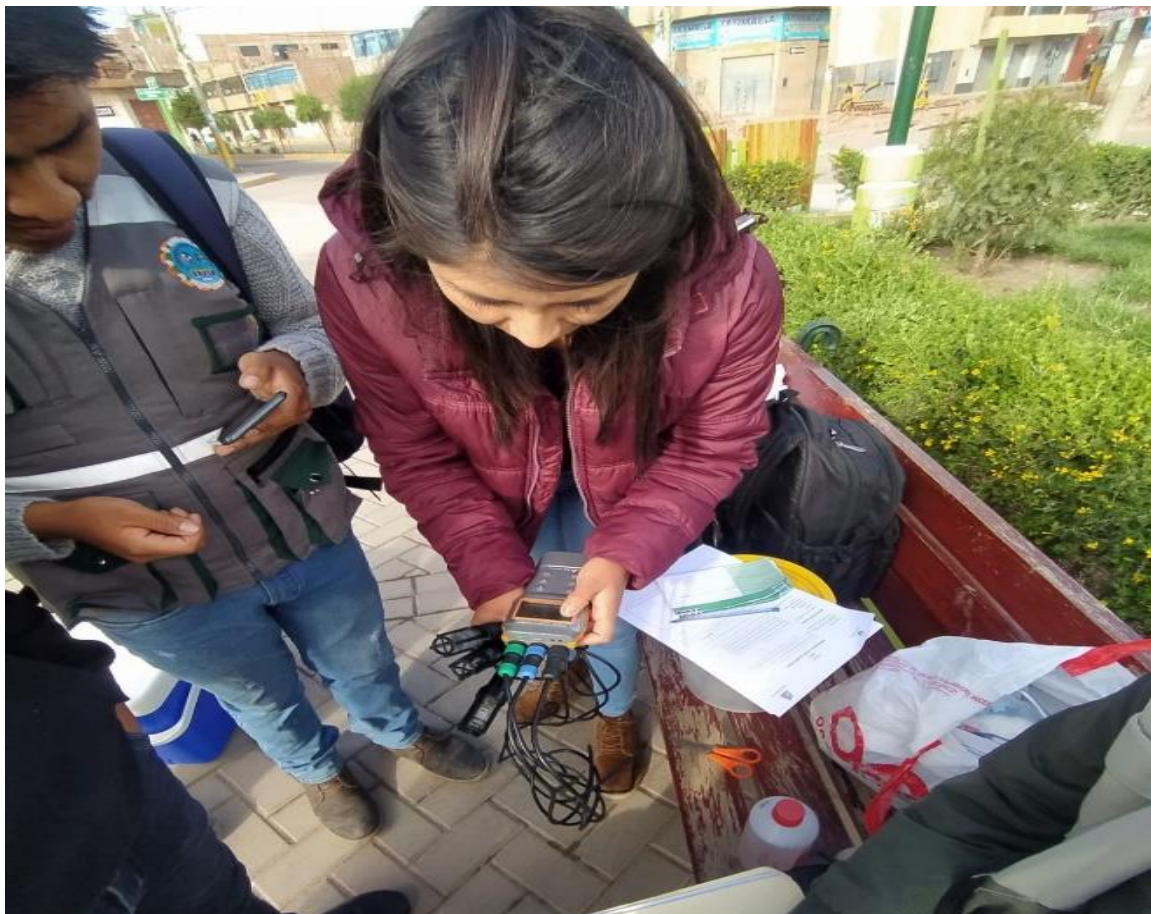
**Figura 3**  
*Calibración del equipo Multiparámetro*

Nota. La calibración de los instrumentos de proceso consiste en comparar y documentar la medición de un dispositivo respecto a un estándar de referencia, 2023.

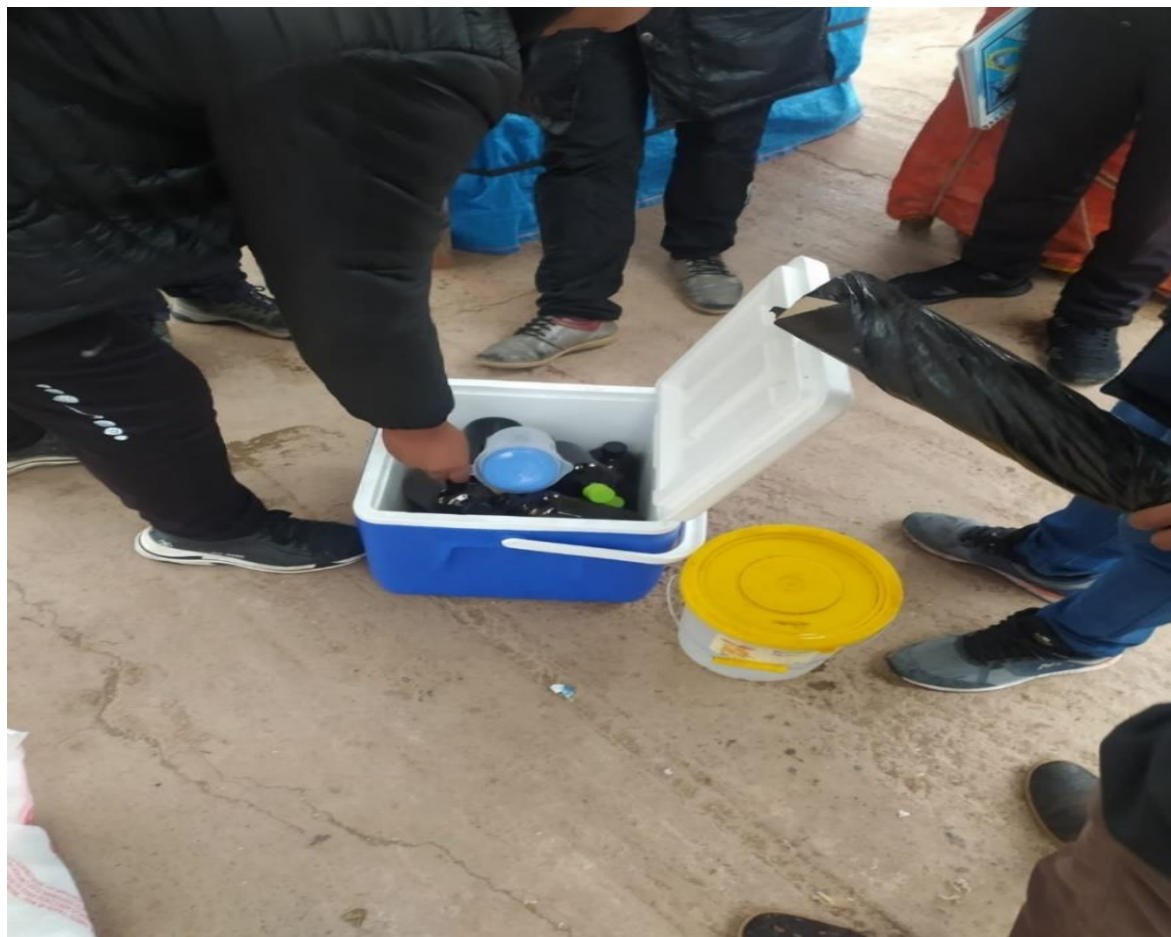
**Figura 4**

*Obtención de materiales (botellas ambar, culer, papel kraf, etc)*

Nota. Materiales para las tomas de muestras de agua, 2023.

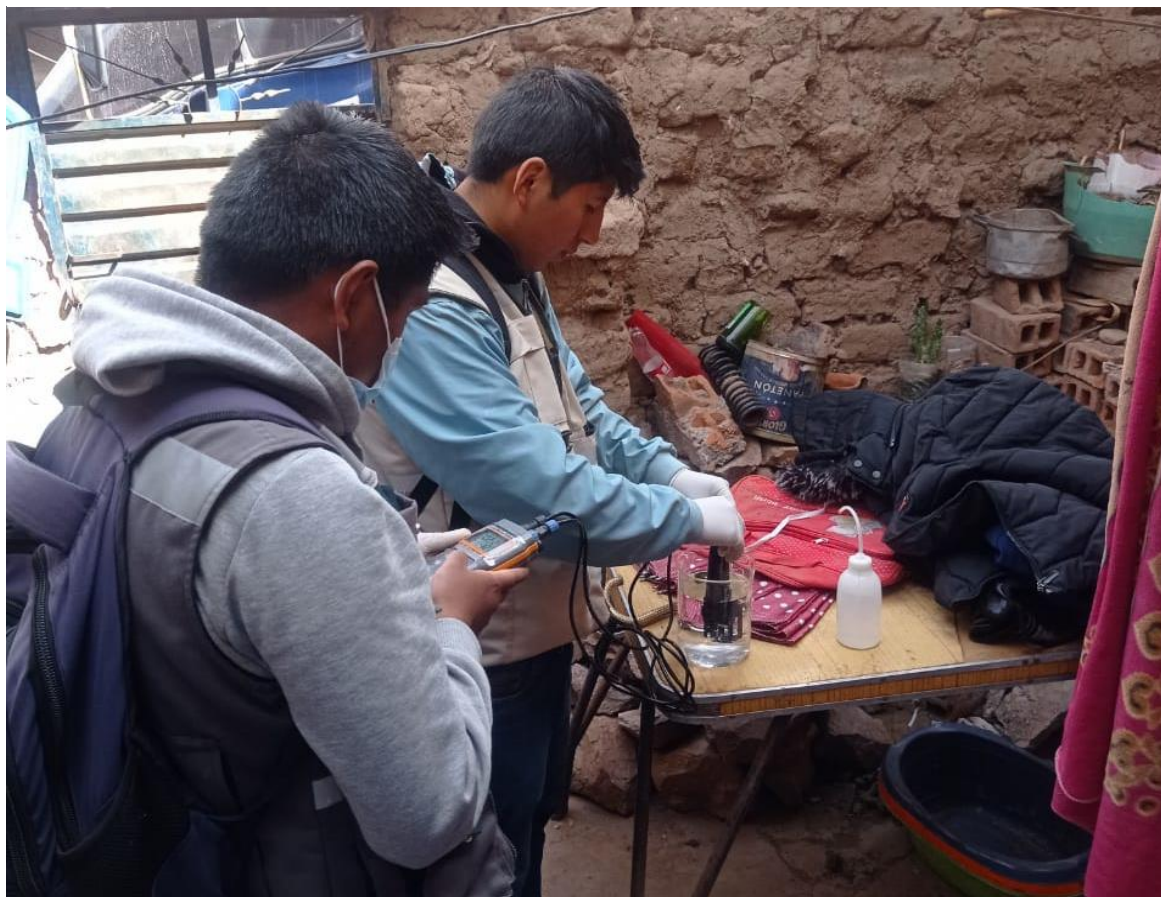
**Figura 7**

*Lectura de los resultados con el multiparámetro*

Nota. La lectura de los resultados con un multiparámetro implica analizar y comprender las mediciones de varios parámetros simultáneamente, 2023.

Para los análisis fisicoquímicos se tuvo que lecturar los resultados in situ, una vez ingresado a los domicilios de los propietarios de los puntos de muestreo se les explicó el procedimiento a realizar para hacer efectiva el muestreo por consiguiente se realizó la obtención de la muestra de agua, y con ello se hizo la medición y lectura con el multiparámetro para determinar los parámetros de, Potencial de Hidrogeno (pH), Temperatura, Oxígeno Disuelto, Conductividad Eléctrica. El Olor, Color fue medido organolépticamente y el parámetro de Turbidez se ha medido con el equipo turbidímetro.

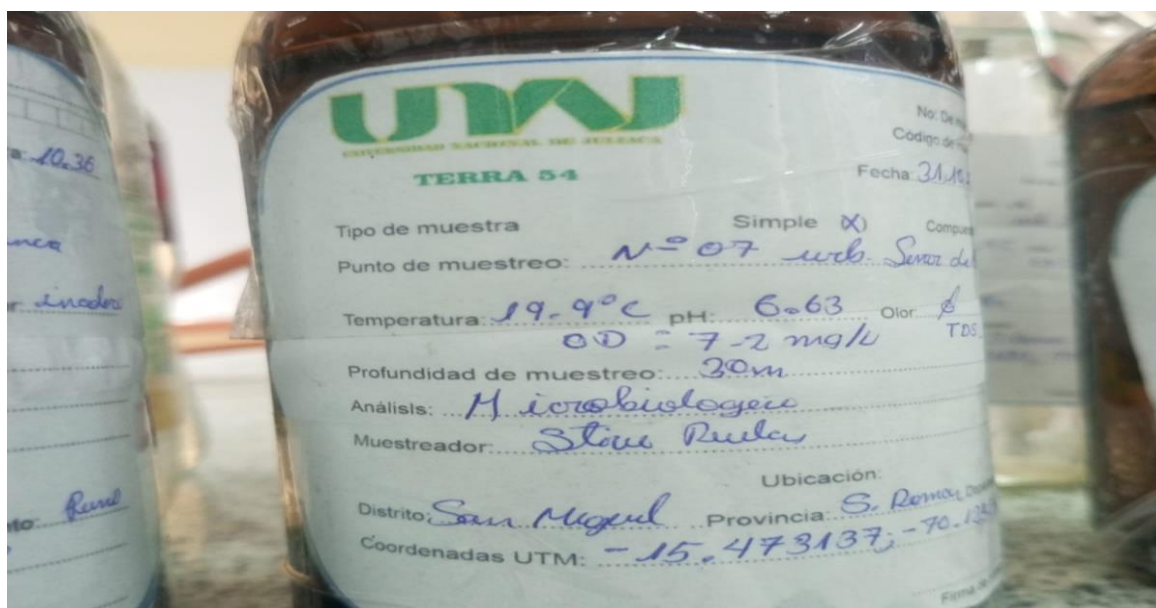
**Figura 9**

*Rotulado del frasco con la muestra de agua*

Nota. El rotulado es esencial para garantizar la identificación adecuada de la muestra y proporcionar información crucial para su análisis, 2023.

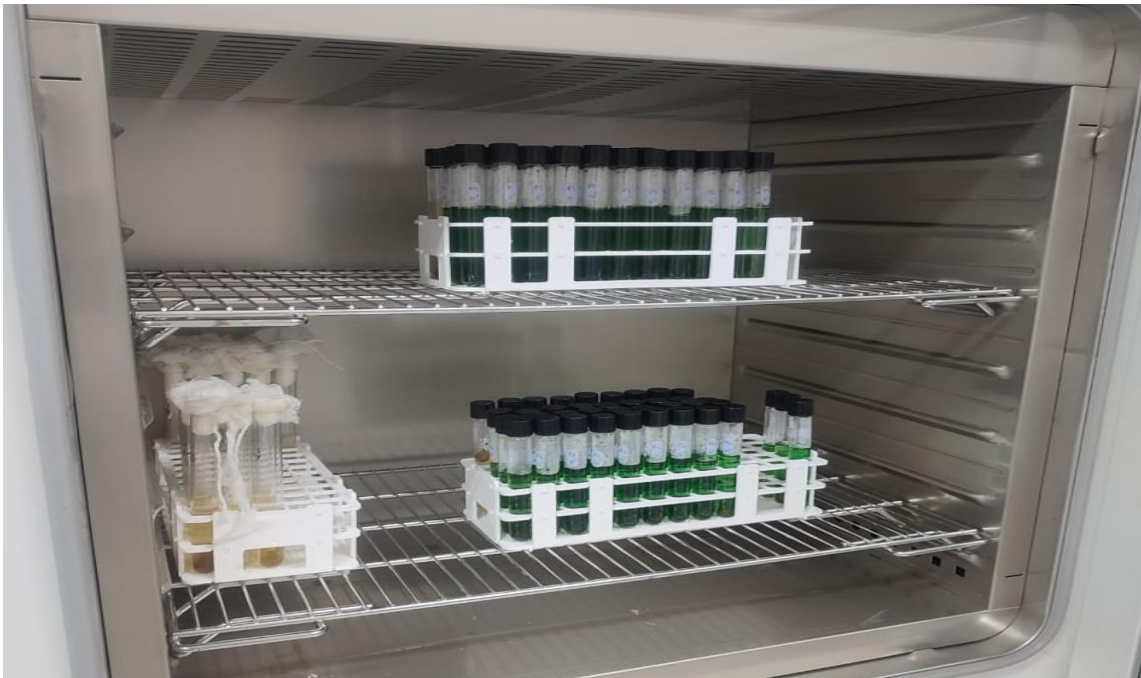
**Figura 14**

*Incubación de las muestras para la prueba confirmativa*

Nota. Paso crucial en procedimiento de laboratorio, donde se busca el crecimiento o la reacción de microorganismos, 2023.

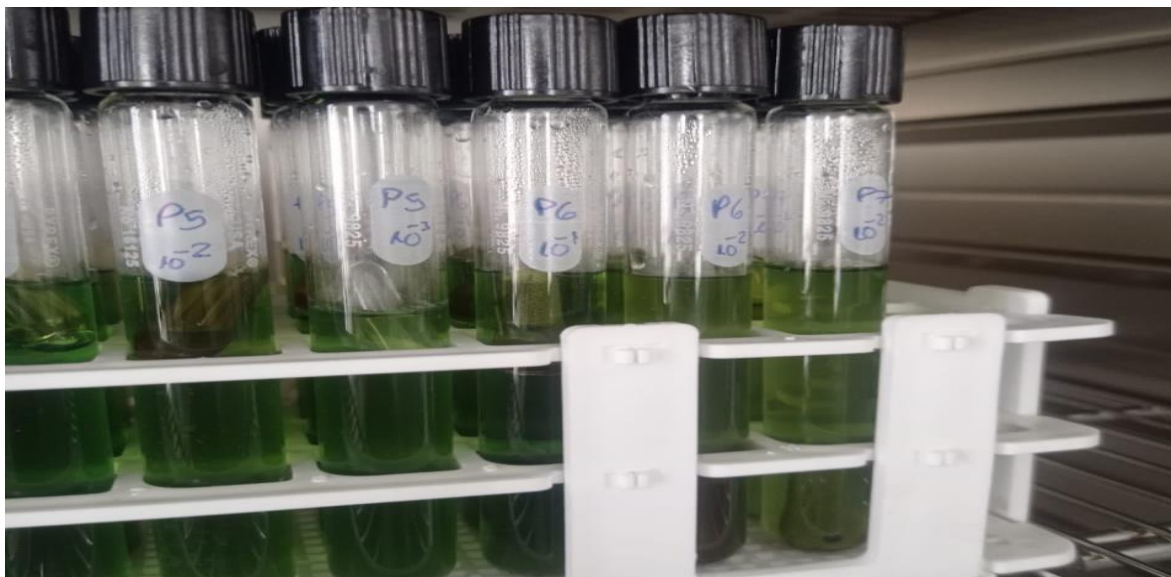
**Figura 15**

*Observación general de los resultados*

El día 06 de noviembre, se realizó la lectura y observación de los resultados de la prueba confirmativa para determinar la concentración de coliformes presentes en cada muestra de agua, los resultados se compararon con el método de NMP.
